Asunto: Rótula de la barra de acoplamiento izquierda del Bullet Sterling

Modelos afectados: Vehículos Bullet Sterling específicos, fabricados entre el lunes, 15 de octubre de 2007 y el lunes, 10 de noviembre de 2008.

Julio de 2015
FL655A
NHTSA # 13V-605
Transport Canada #13-423

Instrucciones de trabajo

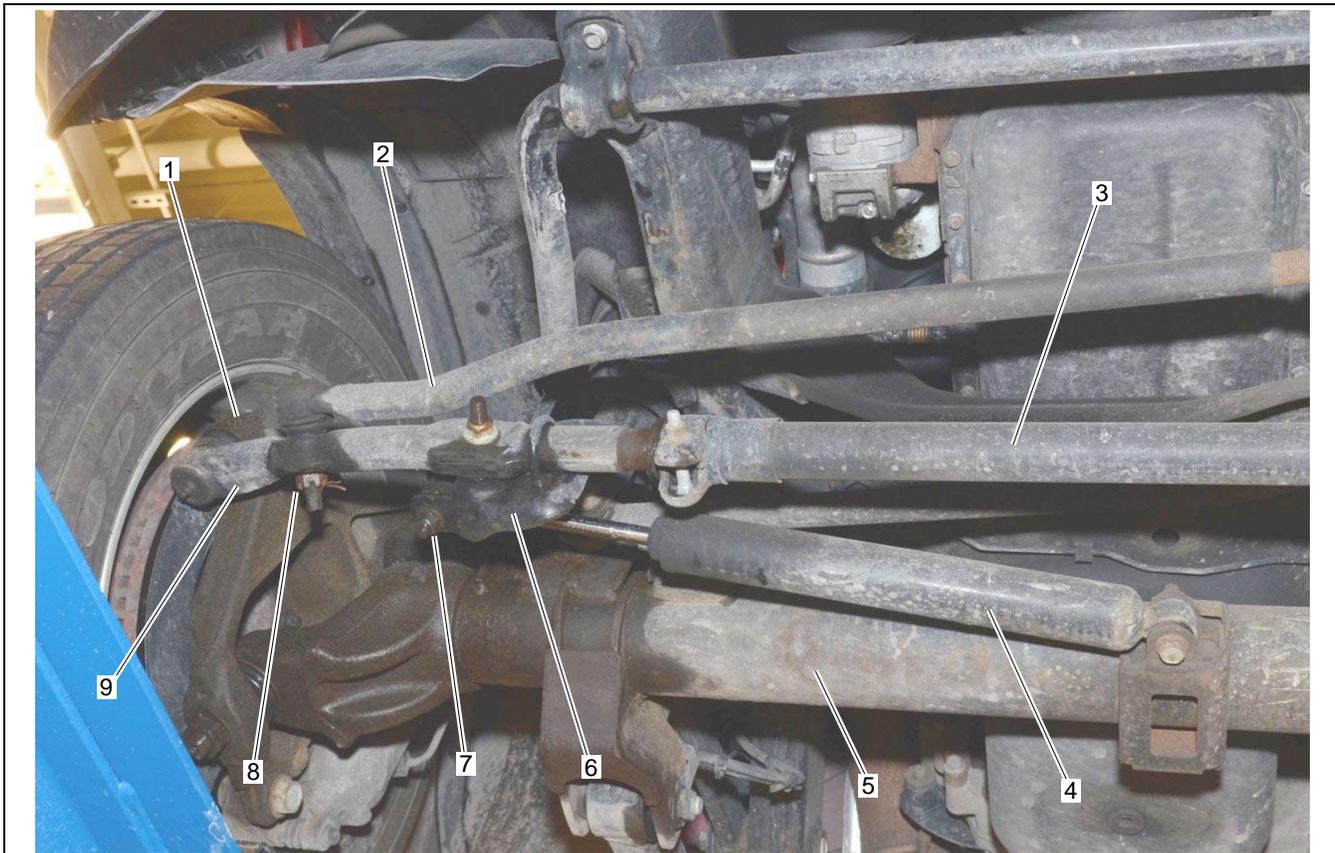
Fig. 1, Acoplamiento de la dirección original

Ciertos vehículos pueden sufrir una fractura del perno de la rótula de la barra de acoplamiento izquierda dando como resultado una pérdida de control del vehículo y un accidente causante de lesiones y/o daños materiales.

3. Levante el vehículo en el polipasto.
4. Retire y guarde la tuerca y el perno amortiguadores de dirección en el soporte del acoplamiento de la dirección. Consulte la **Figura 1**.

6. Con la herramienta especial 8677 de Chrysler o equivalente, separe el eslabón de arrastre desde la rótula de la barra de acoplamiento derecha.
7. Retire y guarde la tuerca de castillo del brazo que une la barra de acoplamiento del lado derecho al muñón.
8. Con la herramienta especial 8677 de Chrysler o equivalente, separe la rótula de la barra de acoplamiento derecha del brazo del muñón derecho.
9. Retire y guarde la tuerca de castillo del brazo que une la barra de acoplamiento del lado izquierdo al muñón.
10. Con la herramienta especial 8677 de Chrysler o equivalente, separe la rótula de la barra de acoplamiento izquierda del brazo del muñón izquierdo.
11. Retire y deseche el ensamble de acoplamiento de la dirección.
12. Use limpiador de frenos o equivalente para limpiar toda la grasa y la suciedad de los orificios cónicos en los muñones de la dirección. Consulte la **Figura 2**.
